4.1 Fotodokumentacija - vizualni pregled

A. AB LAMELNA OGRAJA

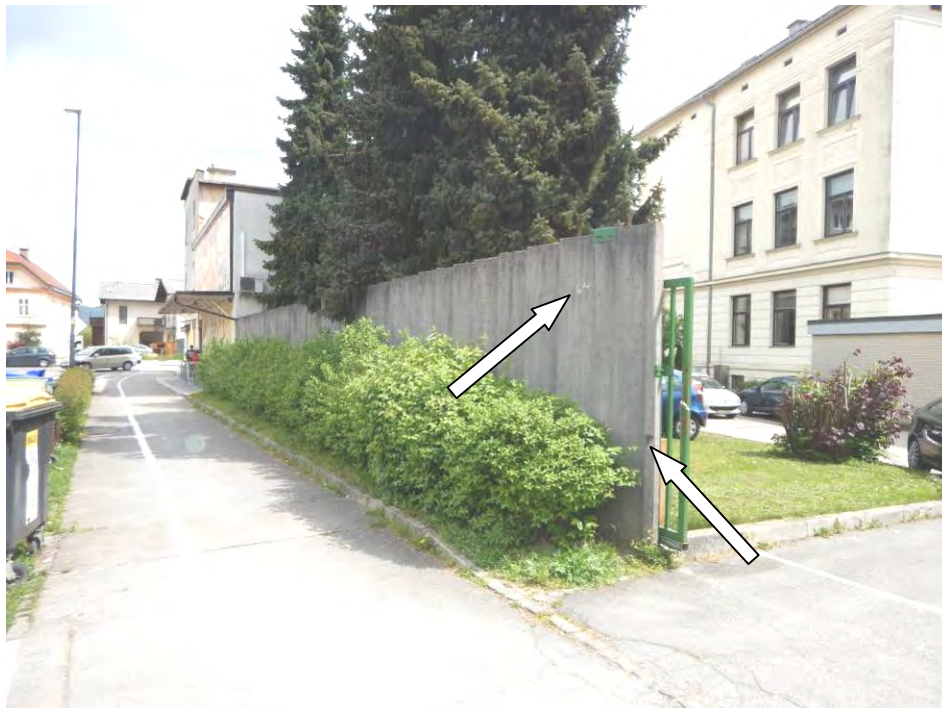
Slika 1: Obravnavana stranica AB lamelne ograje vzdolž Prušnikove ulice.
Mestoma so na AB elementih ograje vidne mehanske poškodbe.
Na določenih območjih je vidno odpadanje in odstopanje
zaščitne plasti betona

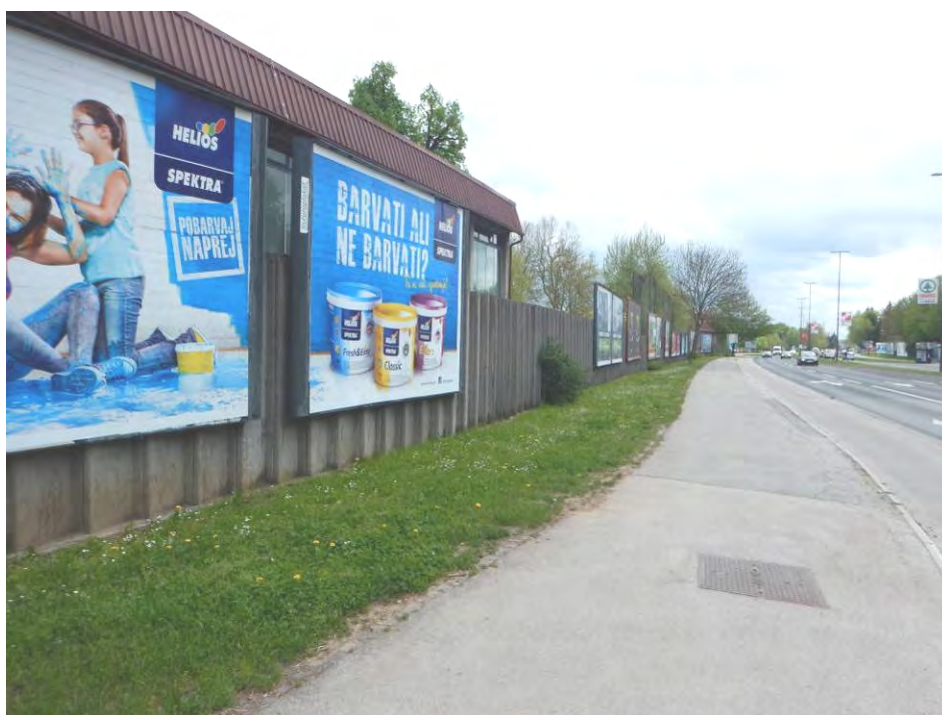
Slika 2: Obravnavana stranica AB lamelne ograje vzdolž Celovške ceste

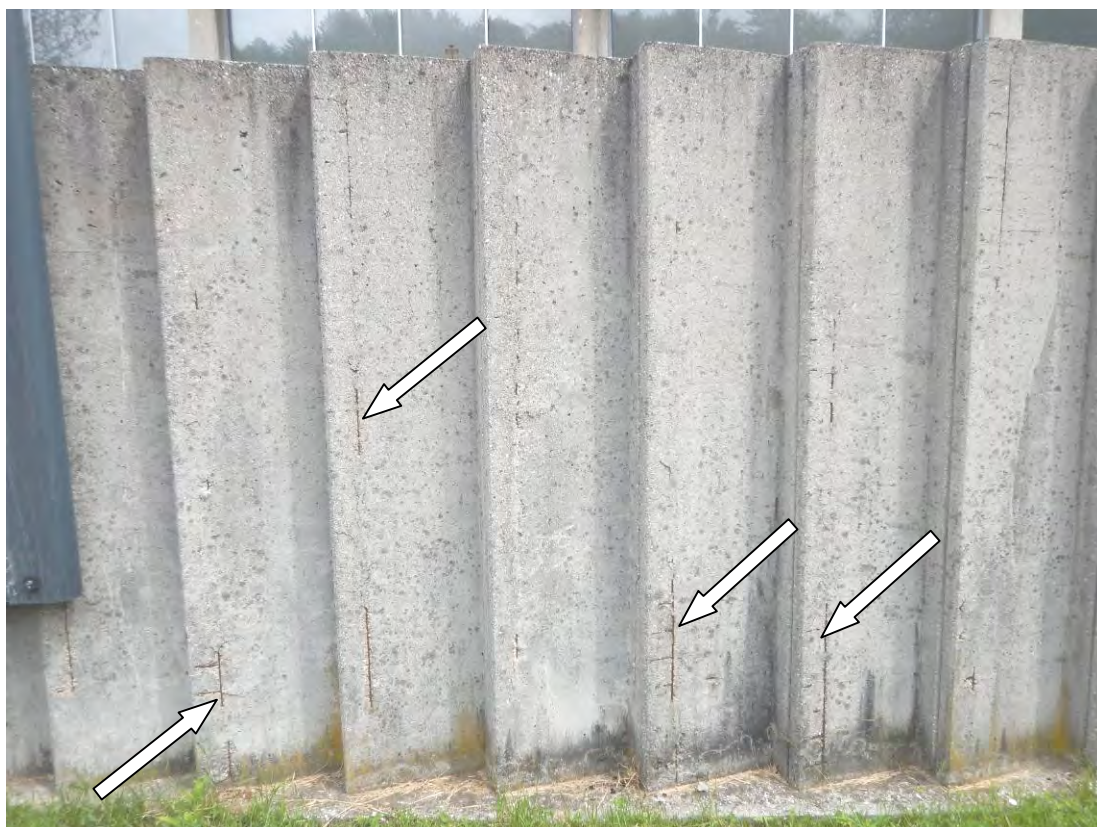
Slika 3: Praktično na vseh površinah AB elementov je prisotna korozija armaturnih palic in spremljajoče odpadanje zaščitnega sloja betona

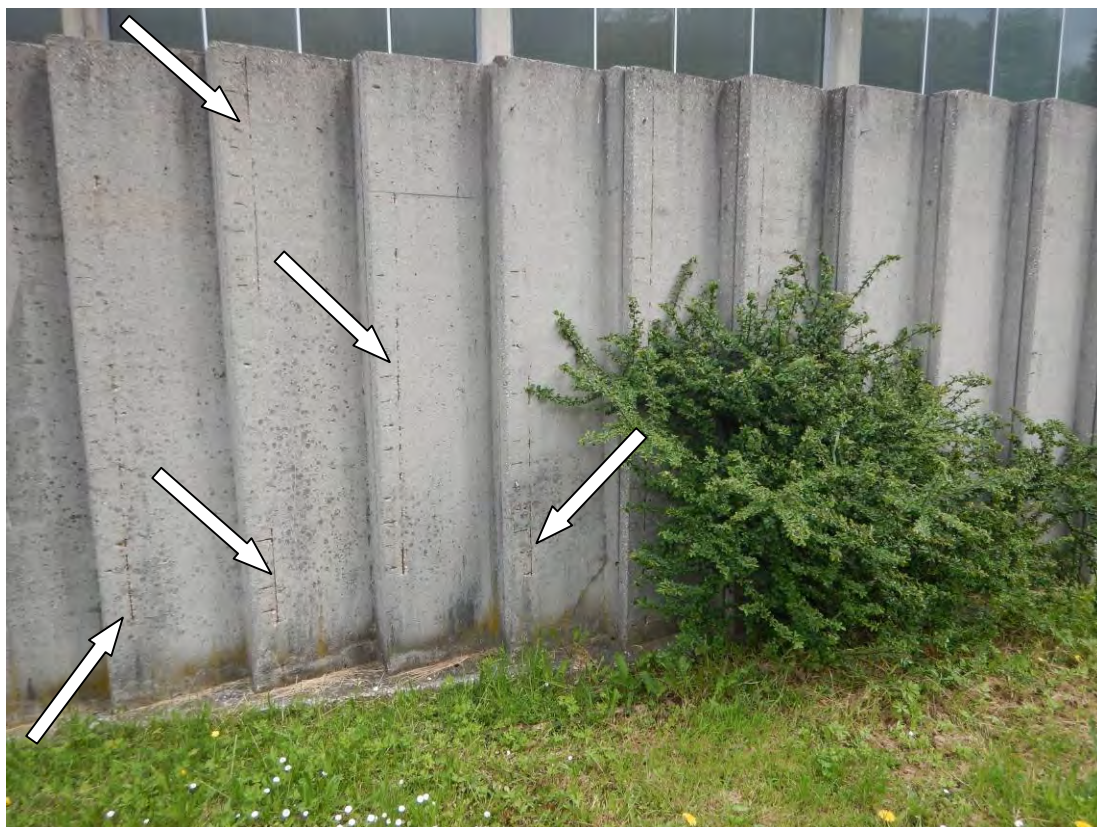
Slika 4: Praktično na vseh površinah AB elementov je prisotna korozija armaturnih palic in spremljajoče odpadanje zaščitnega sloja betona

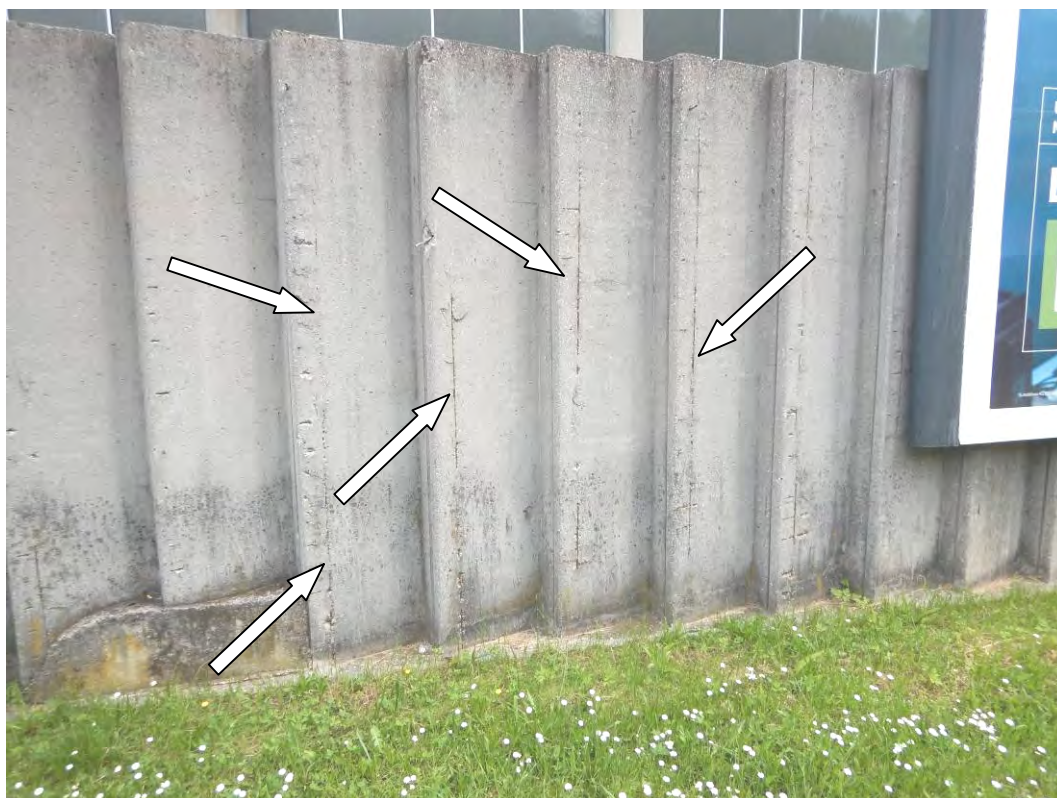
Slika 5: Praktično na vseh površinah AB elementov je prisotna korozija armaturnih palic in spremljajoče odpadanje zaščitnega sloja betona

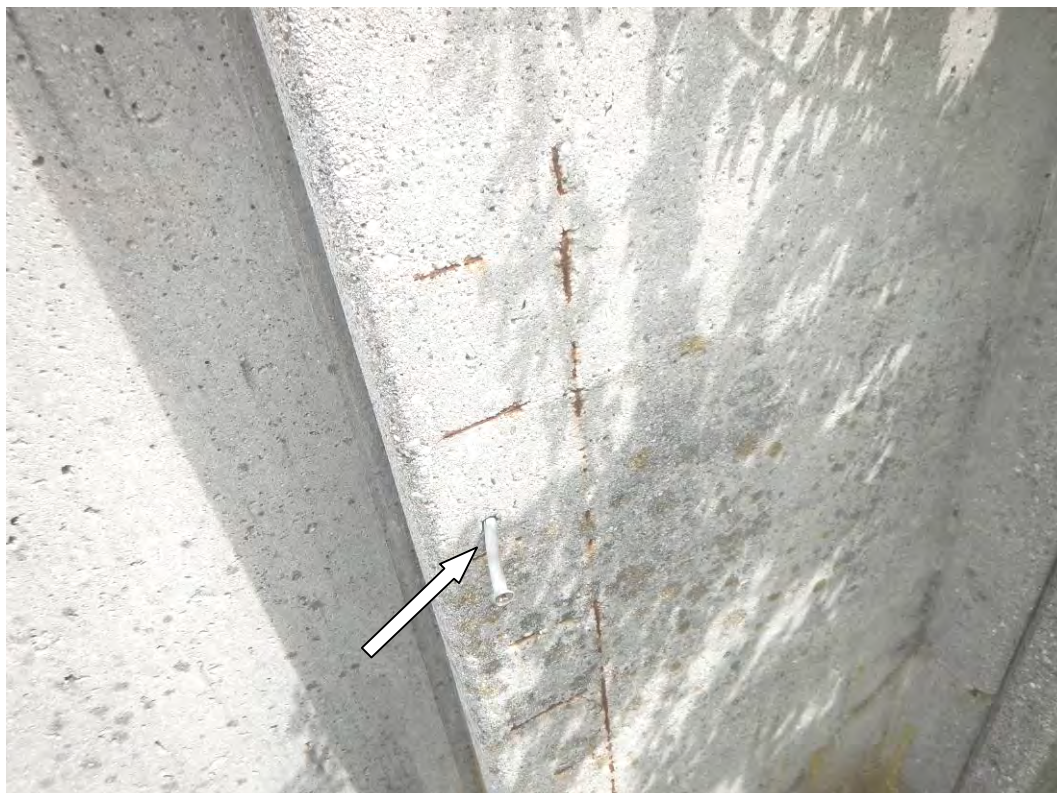
Slika 6: Na določenih mestih lamel so prisotni neodstranjeni vijaki

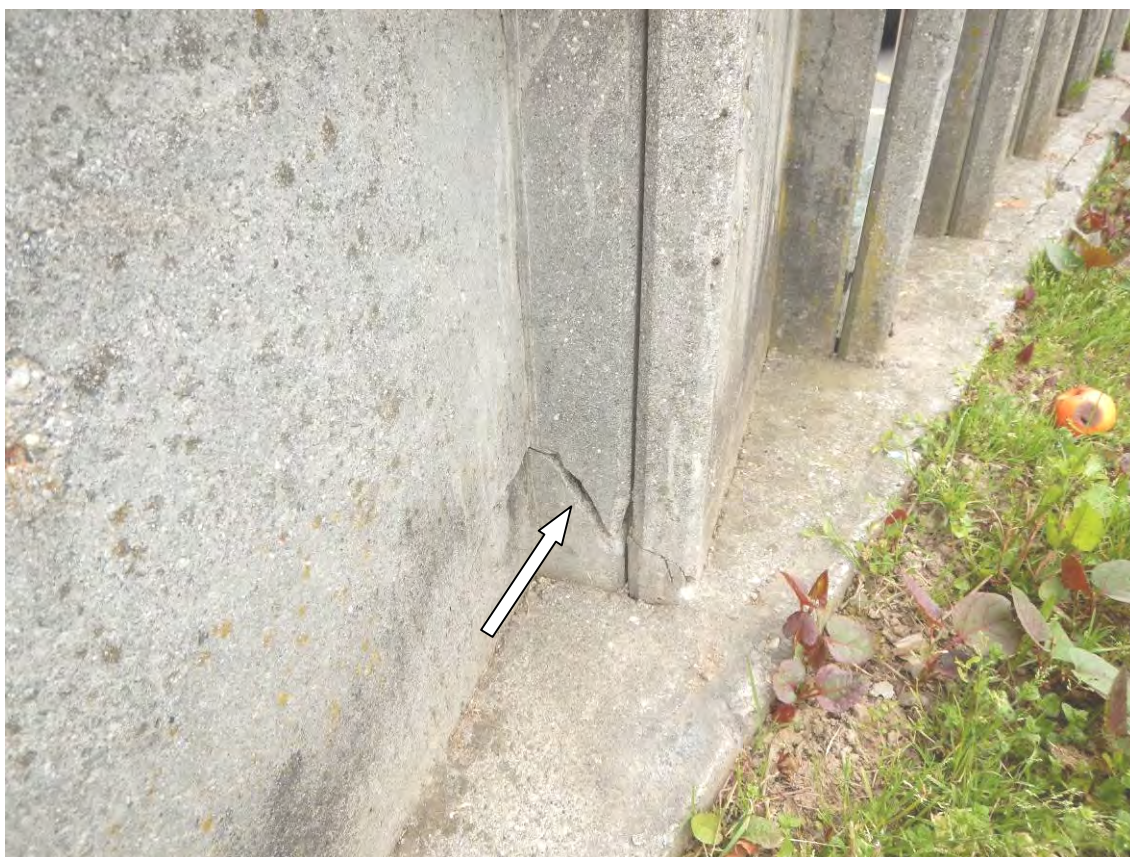
Slika 7: Na določenih lokacijah AB elementov je beton razpokan
(konstrukcijske poškodbe)

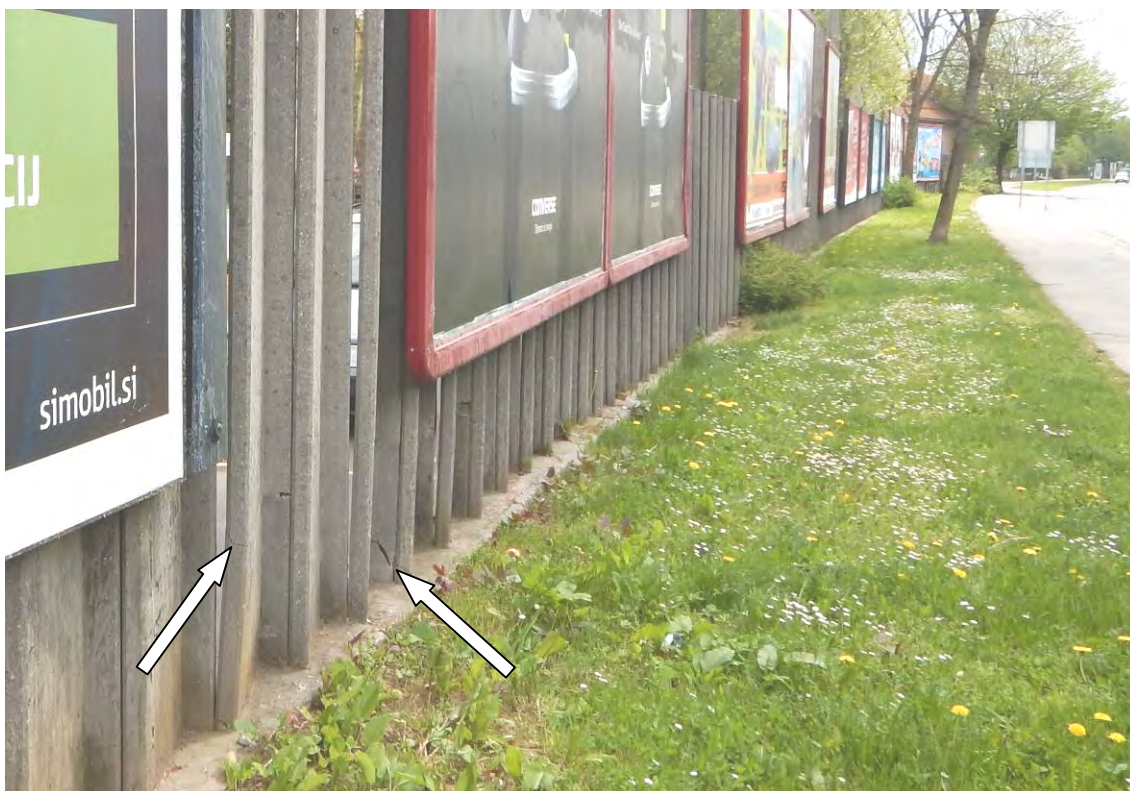
Slika 8: Na določenih lokacijah AB elementov je beton razpokan
(konstrukcijske poškodbe)

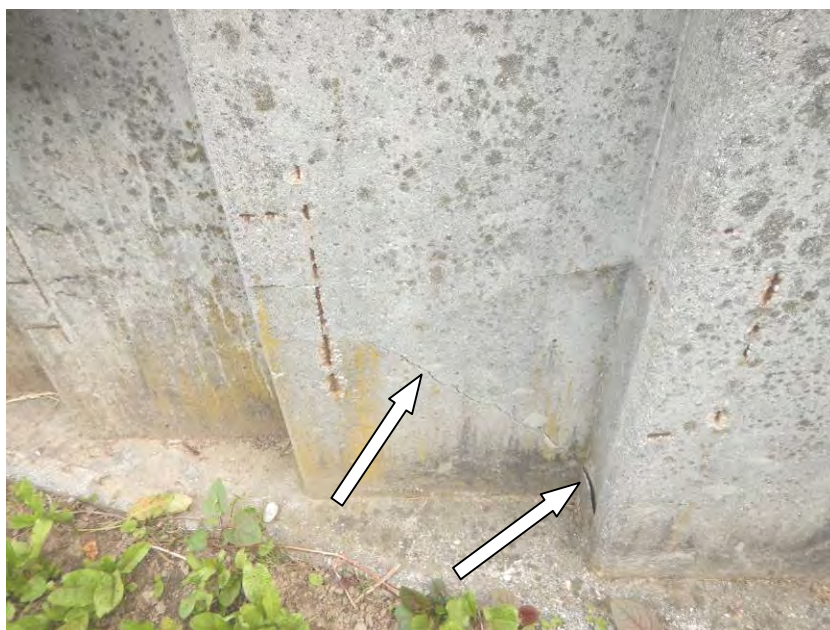
Slika 9: Na določenih lokacijah AB elementov je beton razpokan (konstrukcijske poškodbe)

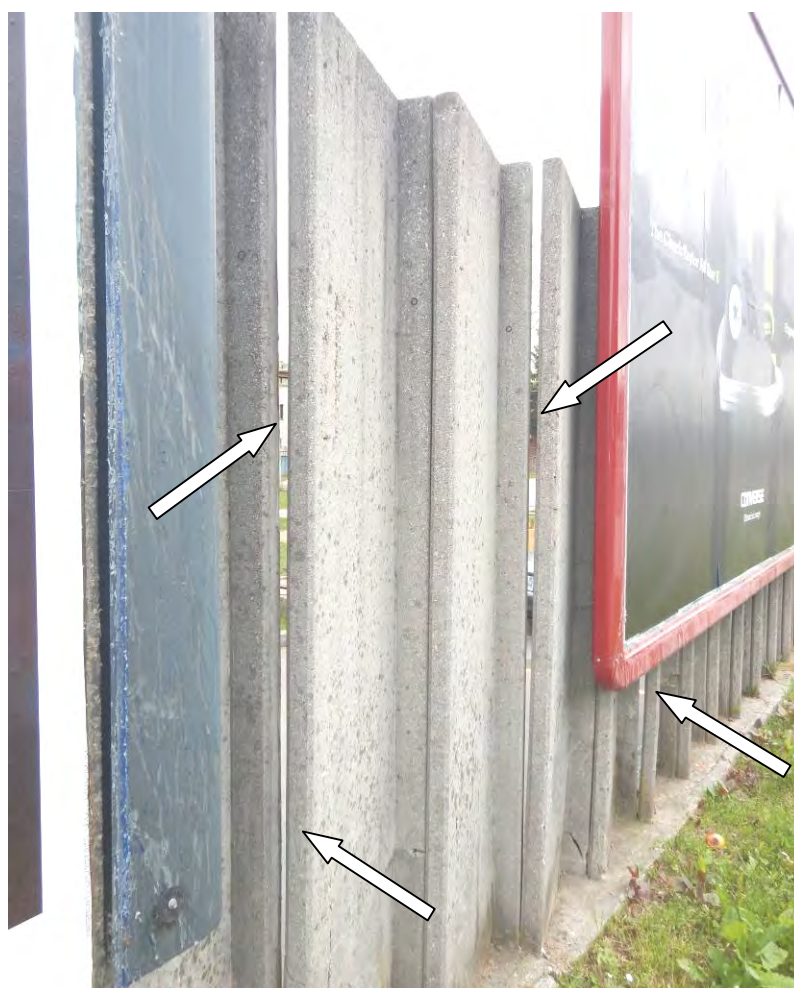
Slika 10: Na določenih lokacijah lamelne ograje so AB elementi močnejše deformirani oz. upognjeni izven svoje ravnine

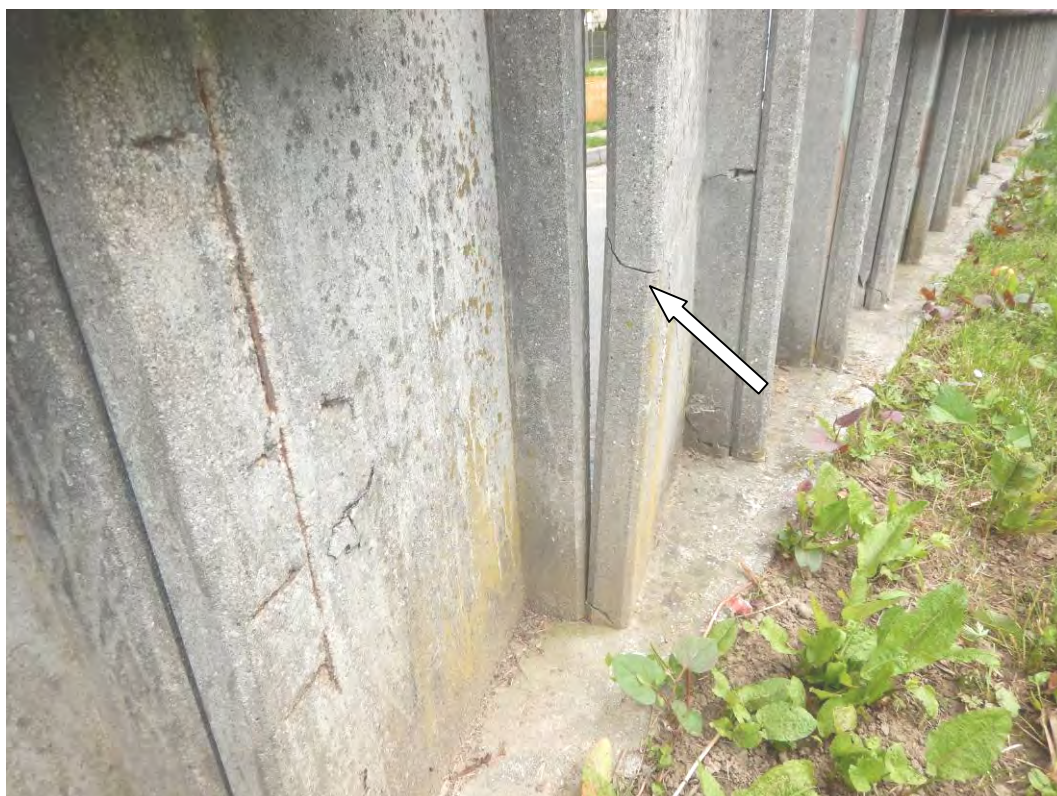
Slika 11: Na določenih lokacijah lamelne ograje so AB elementi močnejše deformirani oz. upognjeni izven svoje ravnine

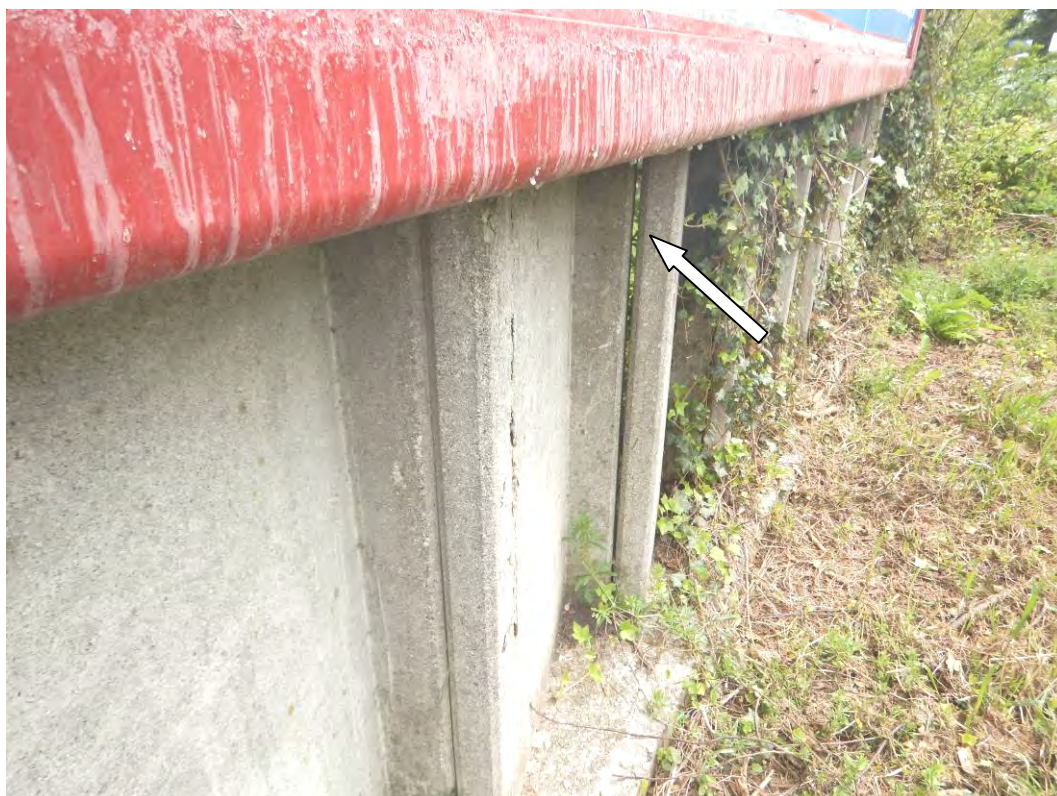
Slika 12: Na določenih lokacijah lamelne ograje so AB elementi močnejše deformirani oz. upognjeni izven svoje ravnine

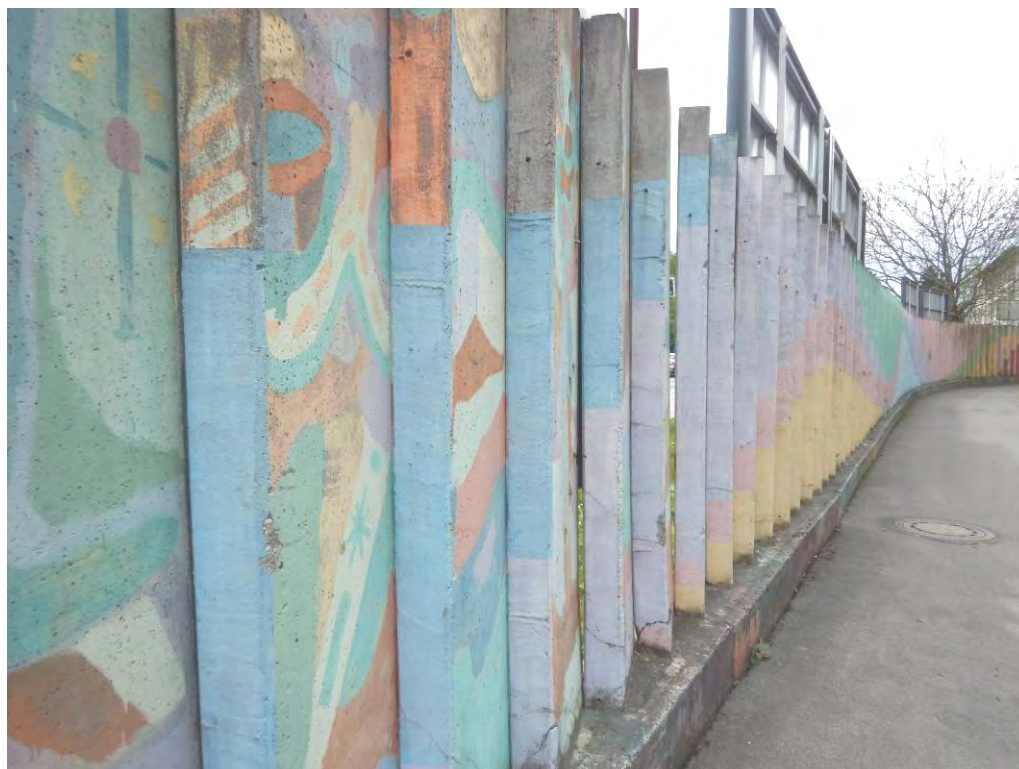
Slika 13: Obravnavana stranica AB lamelne ograje na notranji strani šolskega dvorišča

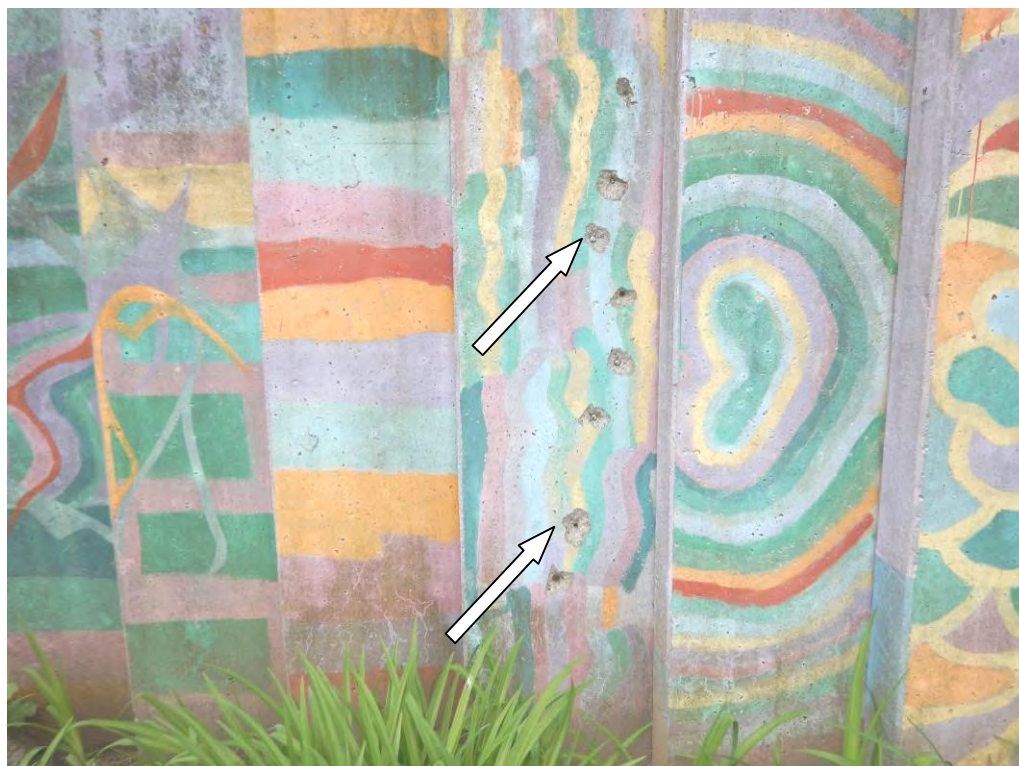
Slika 14: Mestoma so vidni preboji AB elementov z mehanskimi veznimi sredstvi

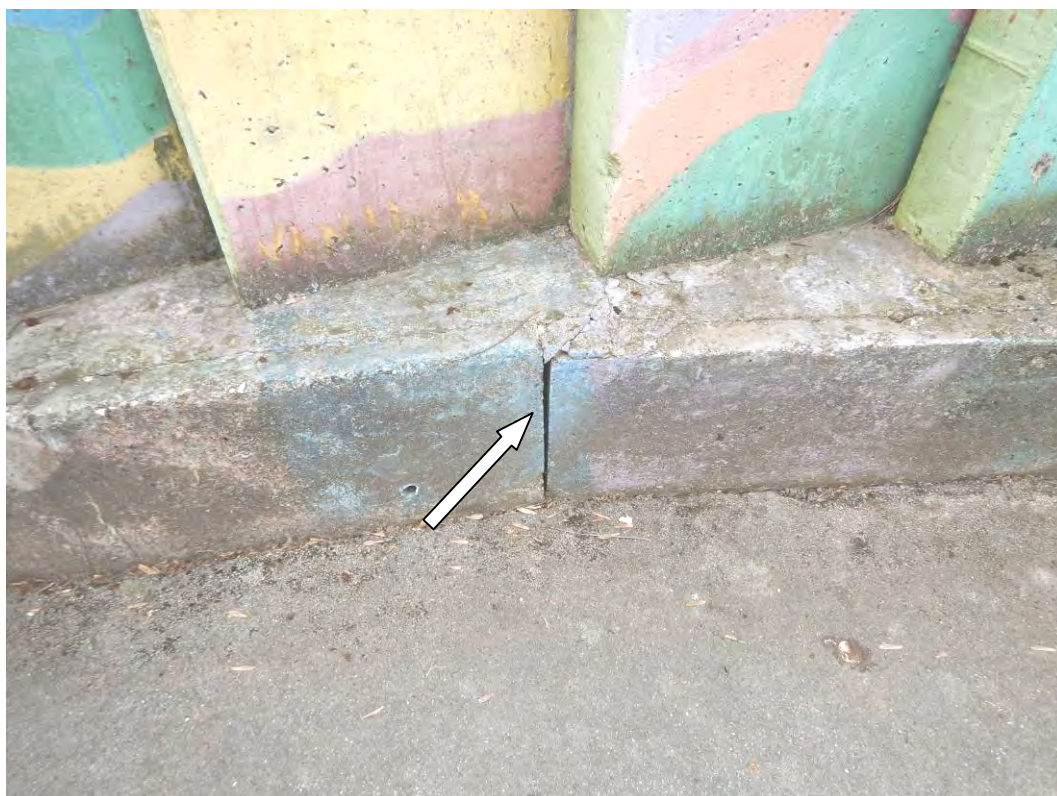
Slika 15: Vz dolž betonskega temelja, med betonskimi robniki, so vidni odprti stiki širine do max. 3 cm

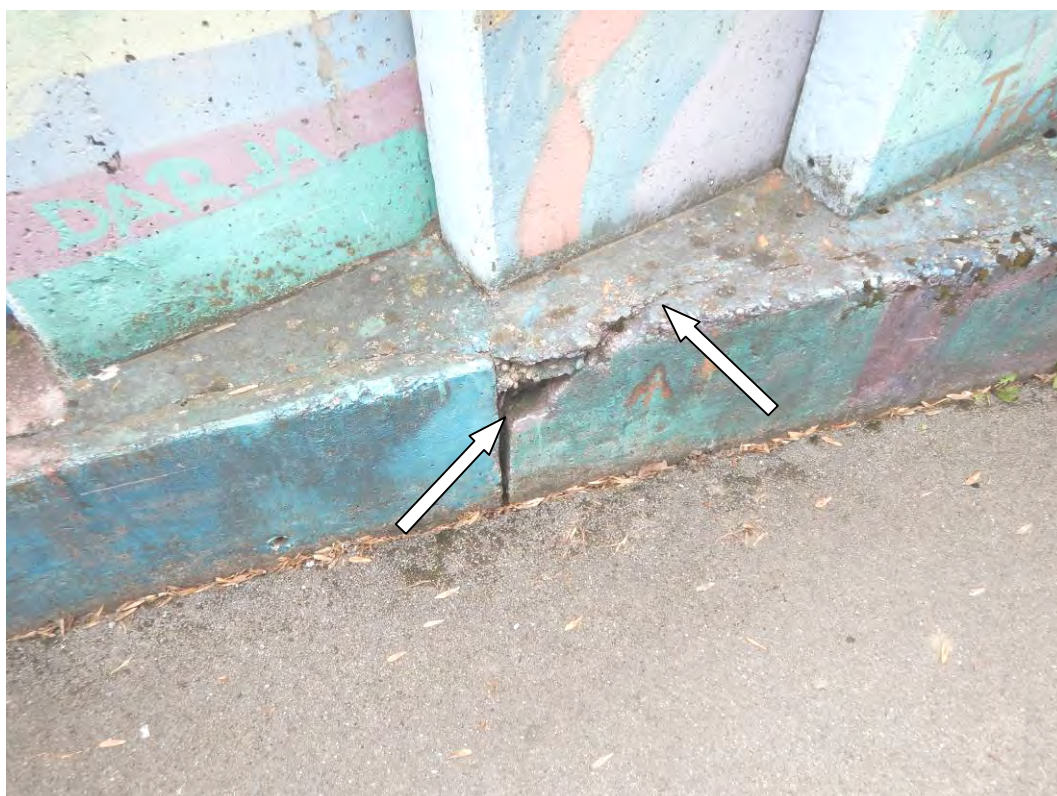
Slika 16: Vz dolž betonskega temelja, med betonskimi robniki, so vidni odprti stiki širine do max. 3 cm. Na določenih lokacijah temelja je beton odlomljen in odkrušen

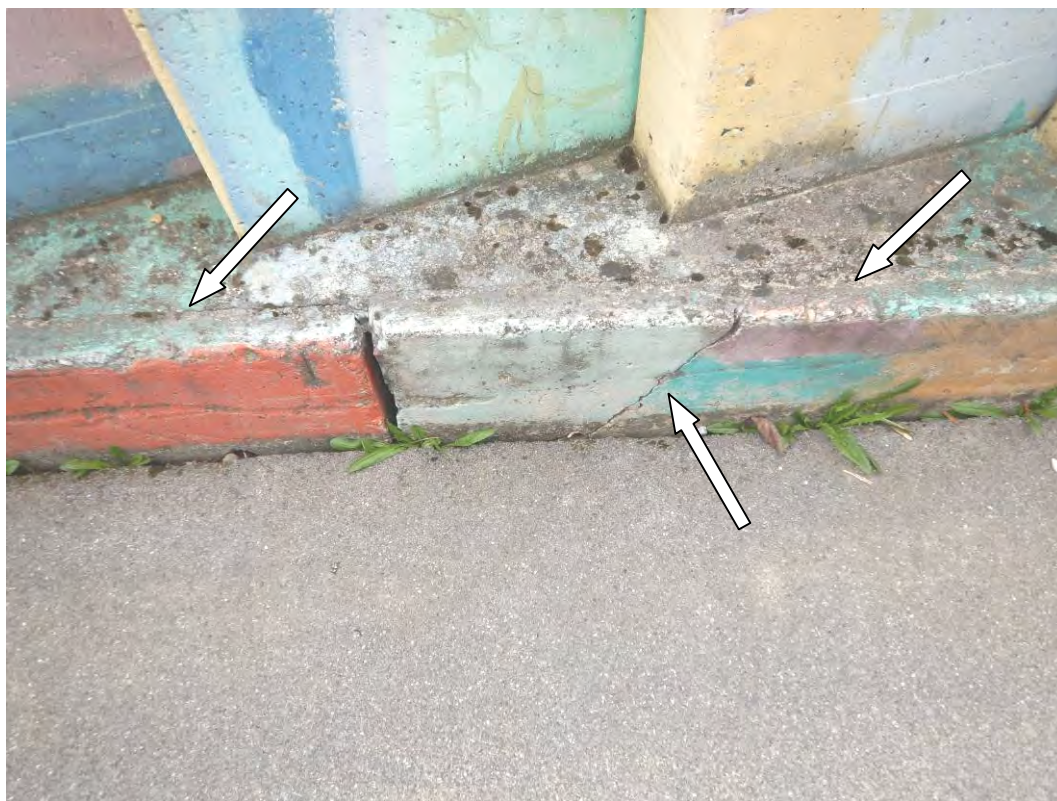
Slika 17: Na večih mestih so betonski robniki počeni oz. razpokani. Vzdolž celotnega stika betonskega temelja in betonskih robnikov je viden odprt delovni stik povprečne širine ca. 1 cm

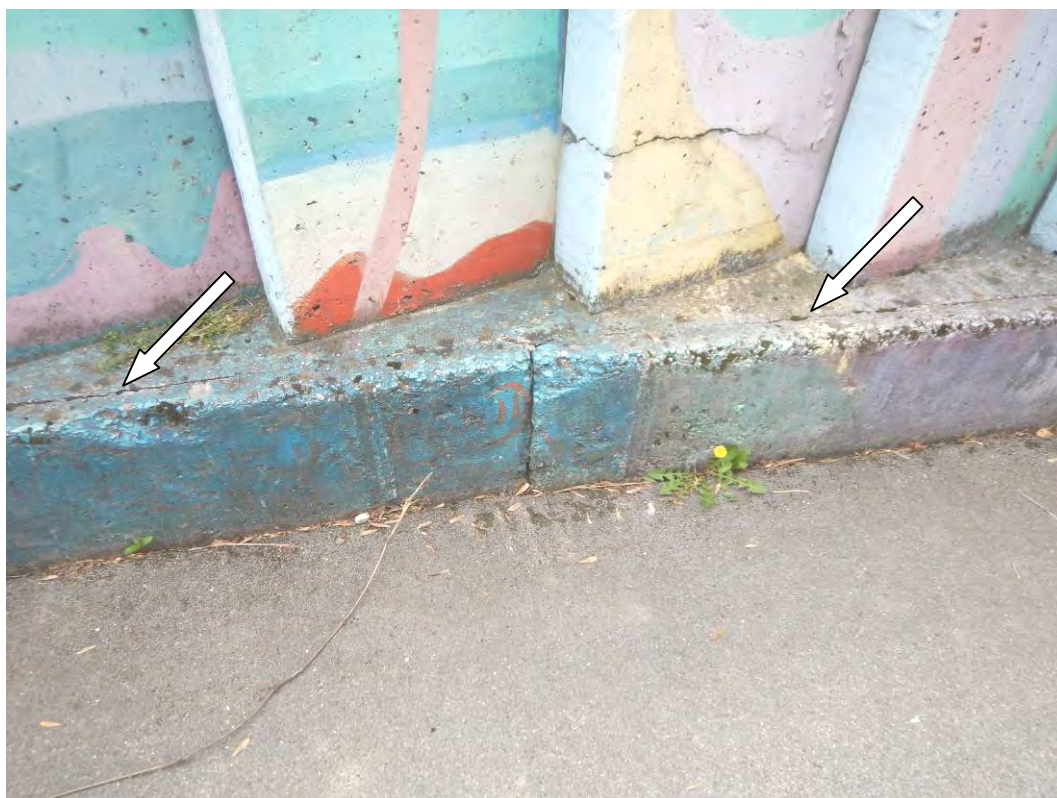
Slika 18: Vzdolž celotnega stika betonskega temelja in betonskih robnikov je viden odprt delovni stik povprečne širine ca. 1 cm

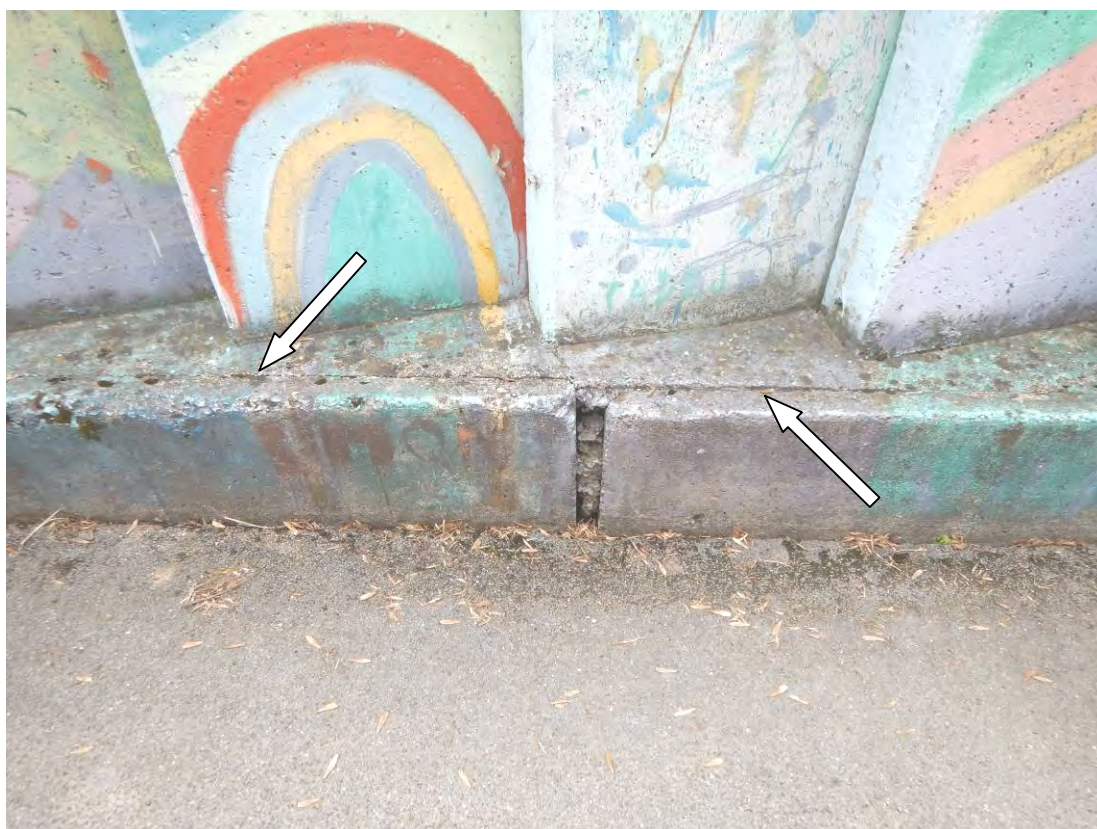
Slika 19: Vzdolž celotnega stika betonskega temelja in betonskih robnikov je viden odprt delovni stik povprečne širine ca. 1 cm

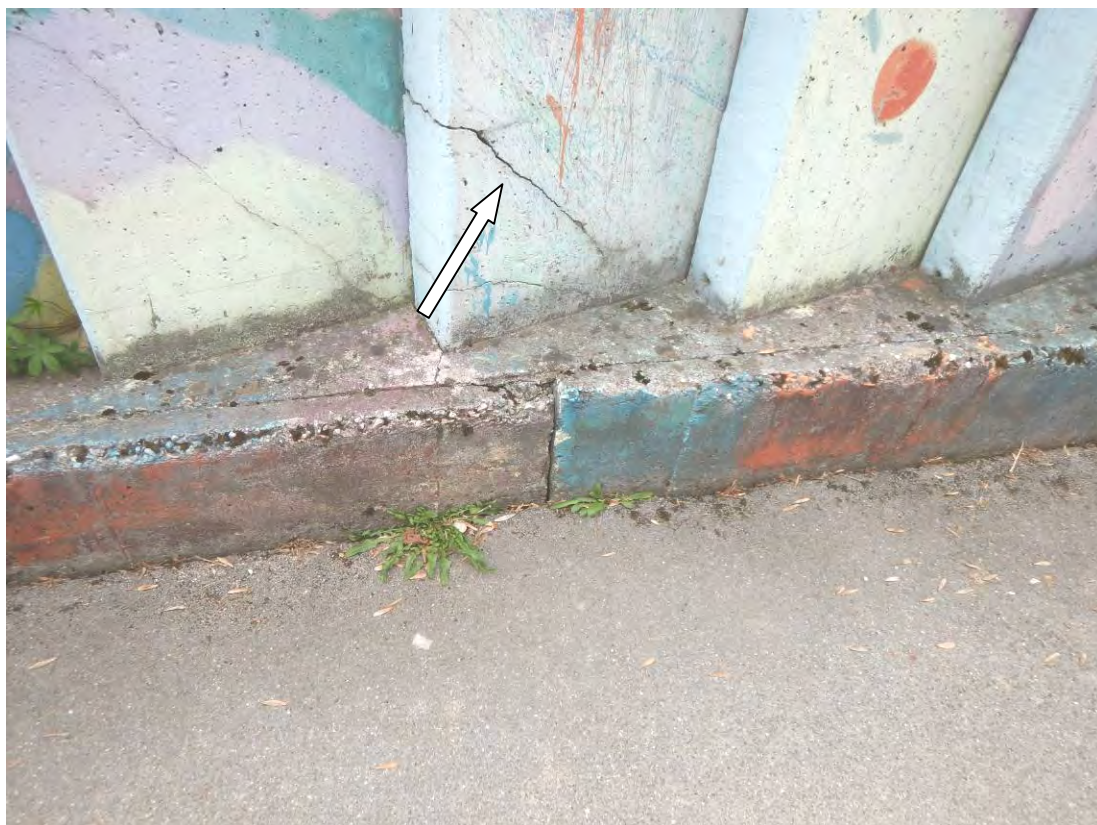
Slika 20: Na določenih AB elementih so prisotne konstrukcijske razpoke s horizontalno oz. diagonalno tendenco poteka

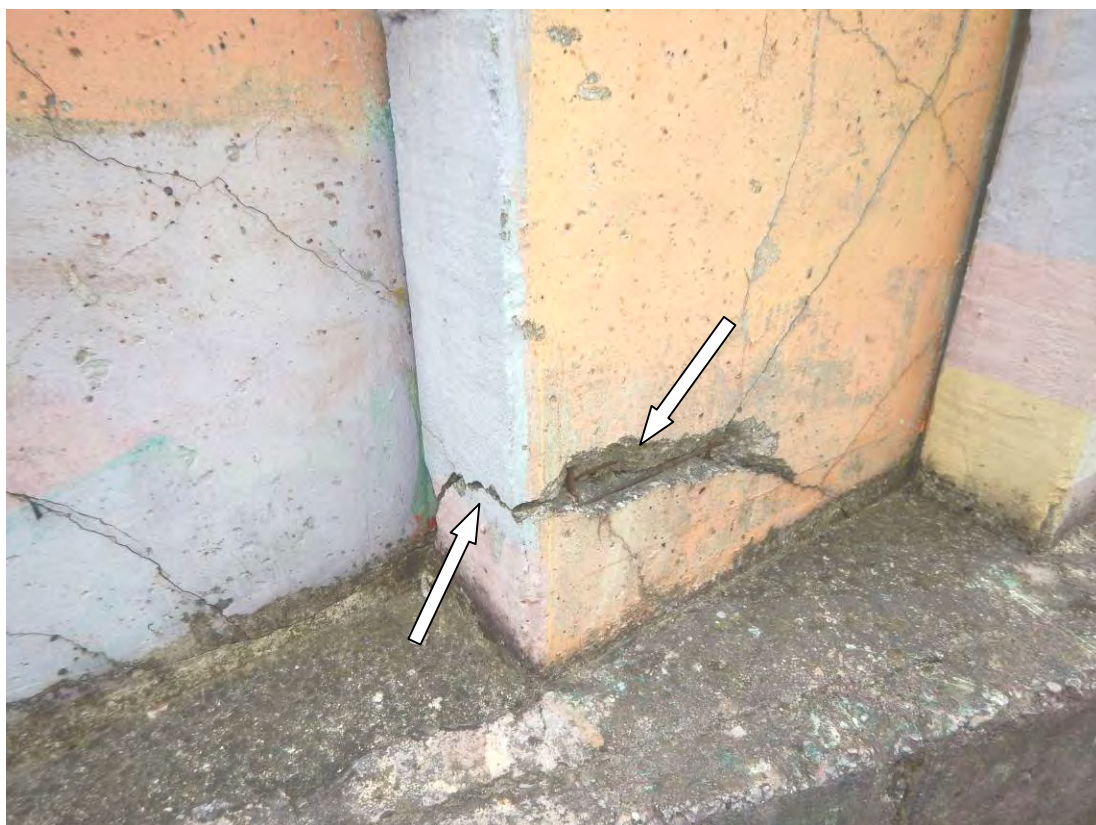
Slika 21: Na določenih AB elementih so prisotne konstrukcijske razpoke s horizontalno oz. diagonalno tendenco poteka. Mestoma je vidna tudi korodirana armatura

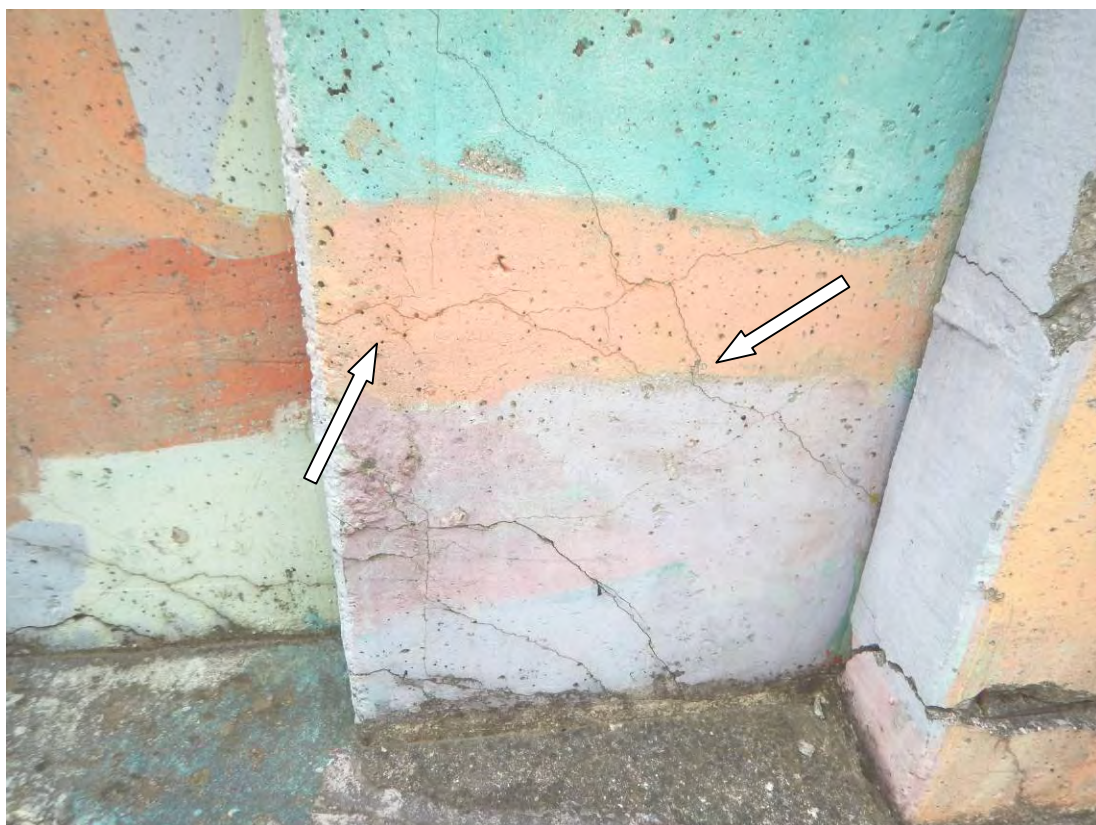
Slika 22: Mestoma so na površinah AB elementov vidne mrežaste razpoke

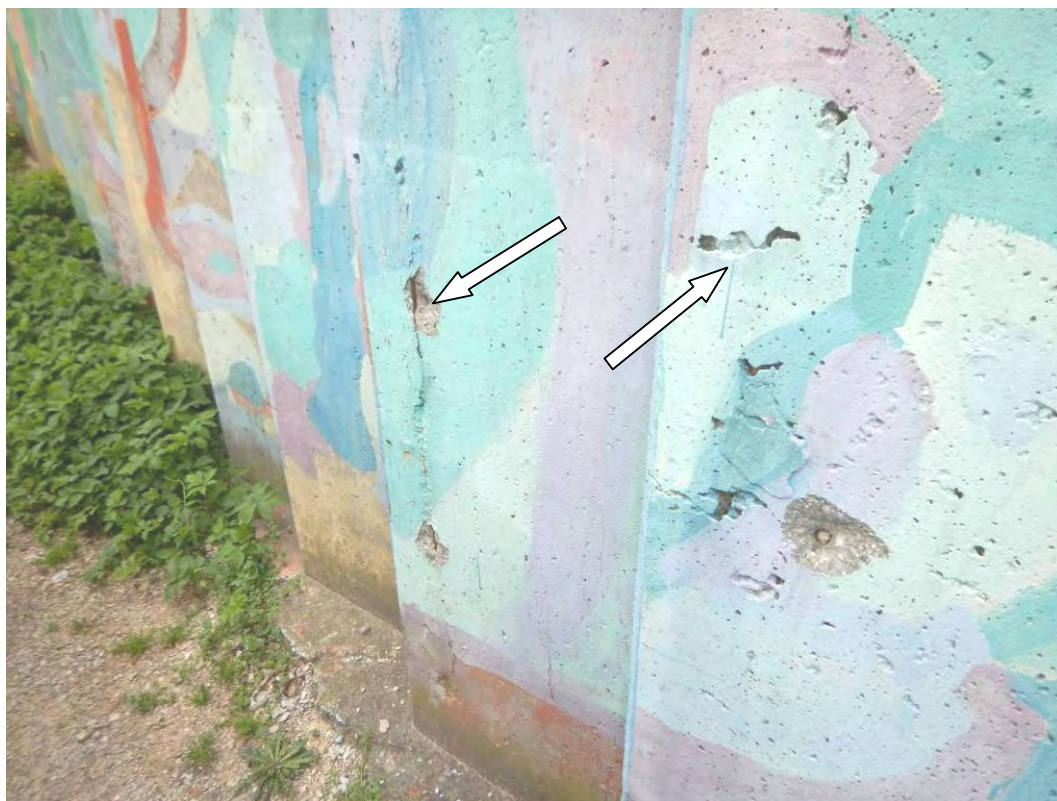
Slika 23: Mestoma je beton porozen. Na površinah AB elementov je vidna tudi korodirana armatura

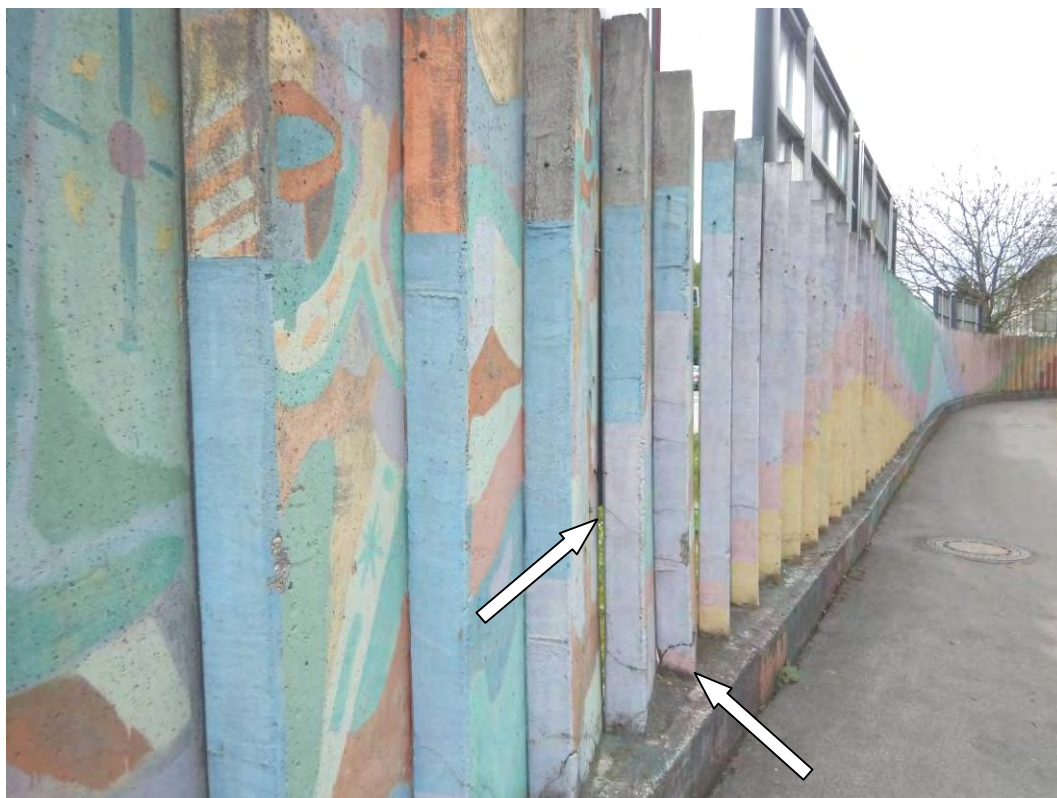
Slika 24: Na določenih lokacijah lamelne ograje so AB elementi deformirani oz. upognjeni izven svoje ravnine

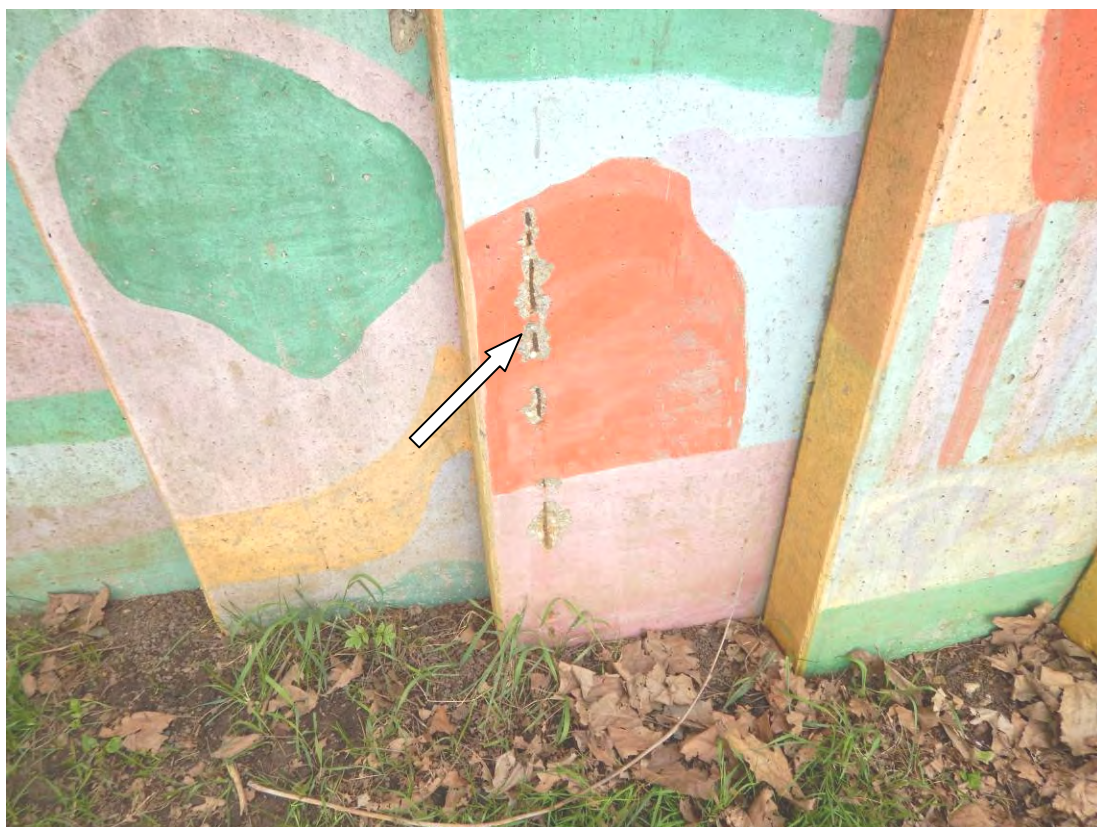
Slika 25: Na površini AB elementov je vidna korodirana armatura

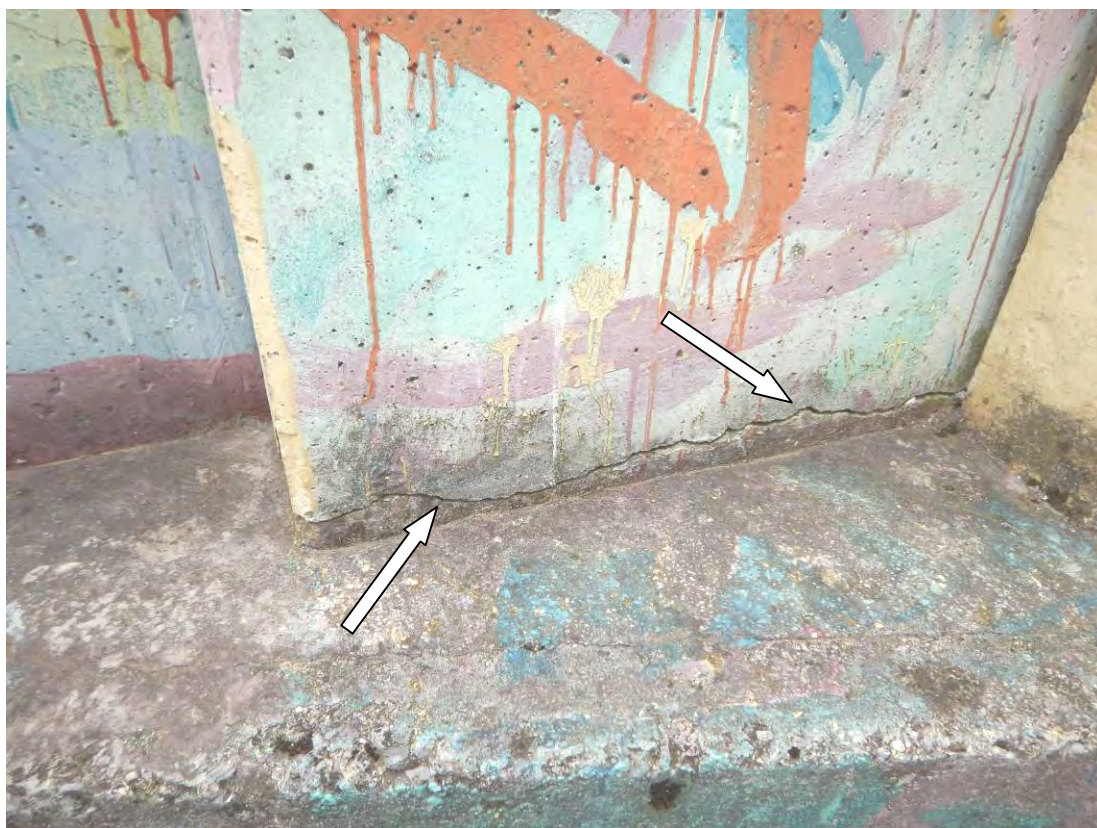
Slika 26: V območju določenih stikov AB elementov in betonskega temelja so vidne razpoke s horizontalno tendenco poteka (konstrukcijske poškodbe)
