4.1 Fotodokumentacija - vizualni pregled

A. AB LAMELNA OGRAJA

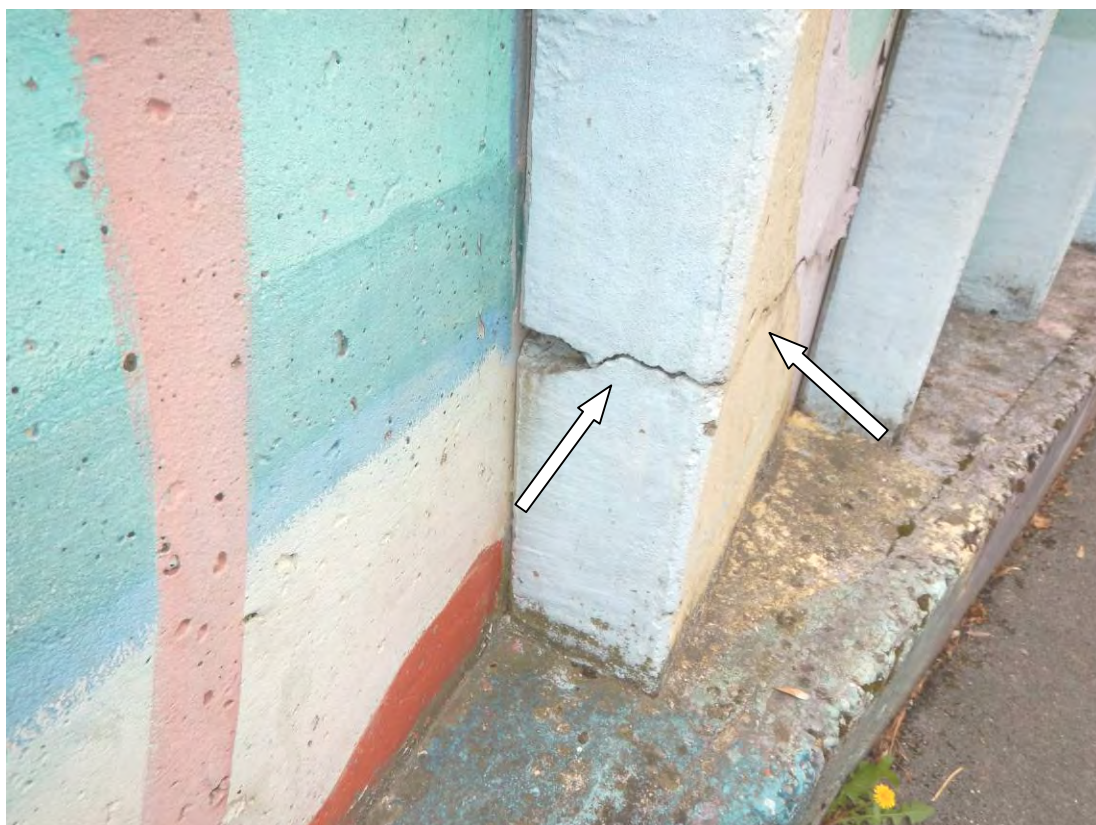
Slika 27: Na določenih lokacijah AB elementov je beton razpokan
(konstrukcijske poškodbe)

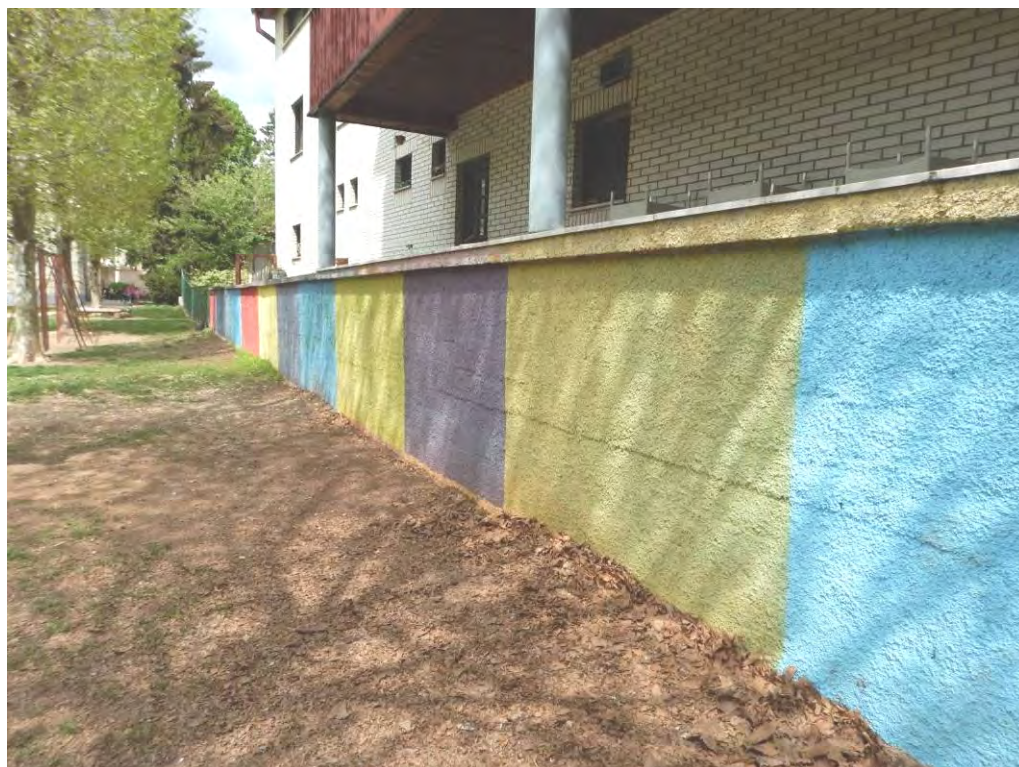
Slika 28: Obravnavana zidana ograja na notranji strani šolskega dvorišča

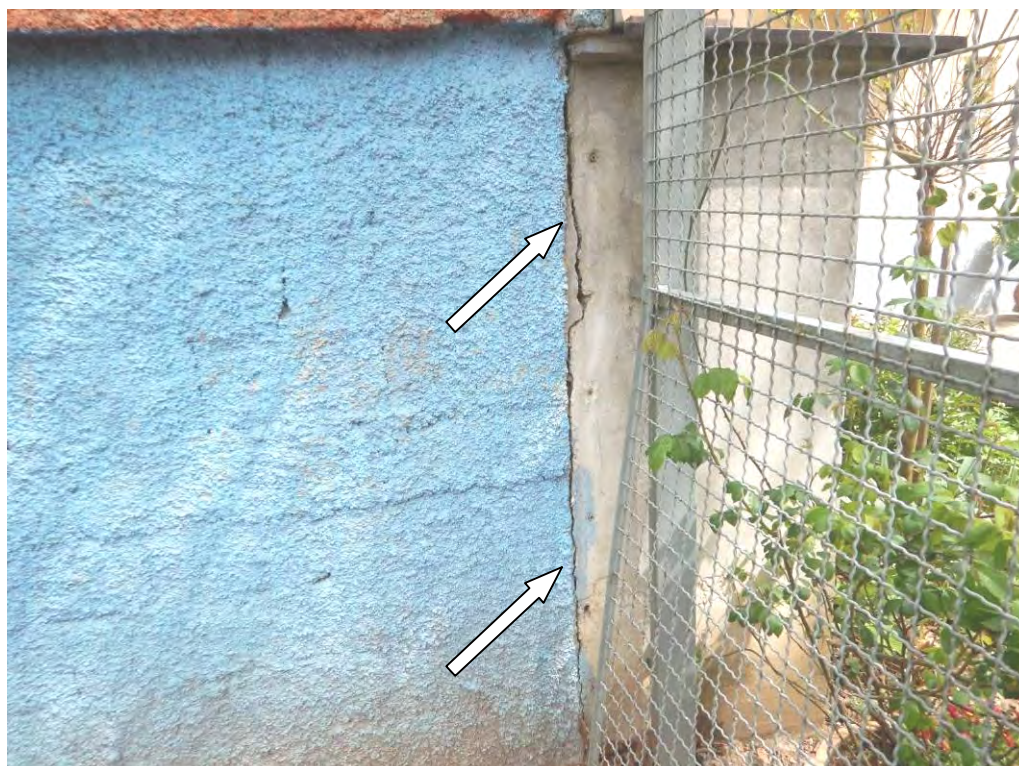
Slika 29: Na jugovzhodnem vogalu ograje je viden odprt delovni stik med zidano ograjo in sosednjim objektom

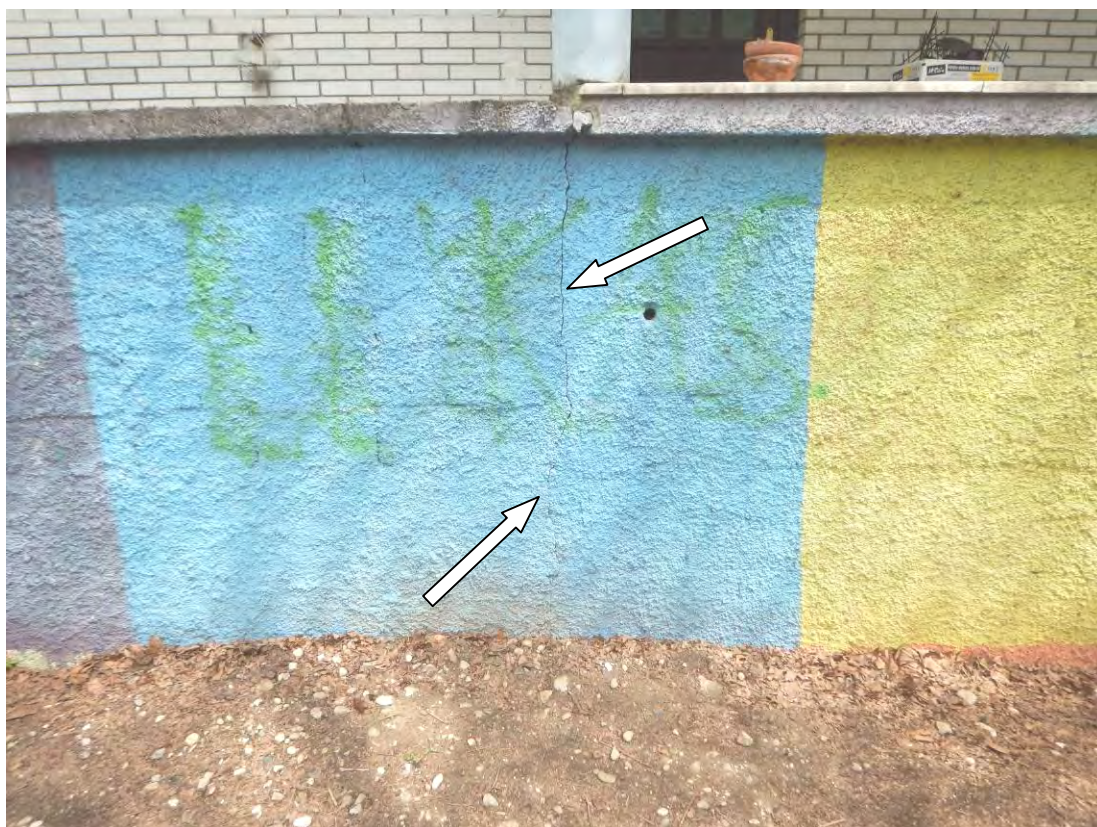
Slika 30: V območju naleganja betonskega stebra sosednjega objekta na zidano ograjo je vidna razpoka z vertikalno tendenco poteka

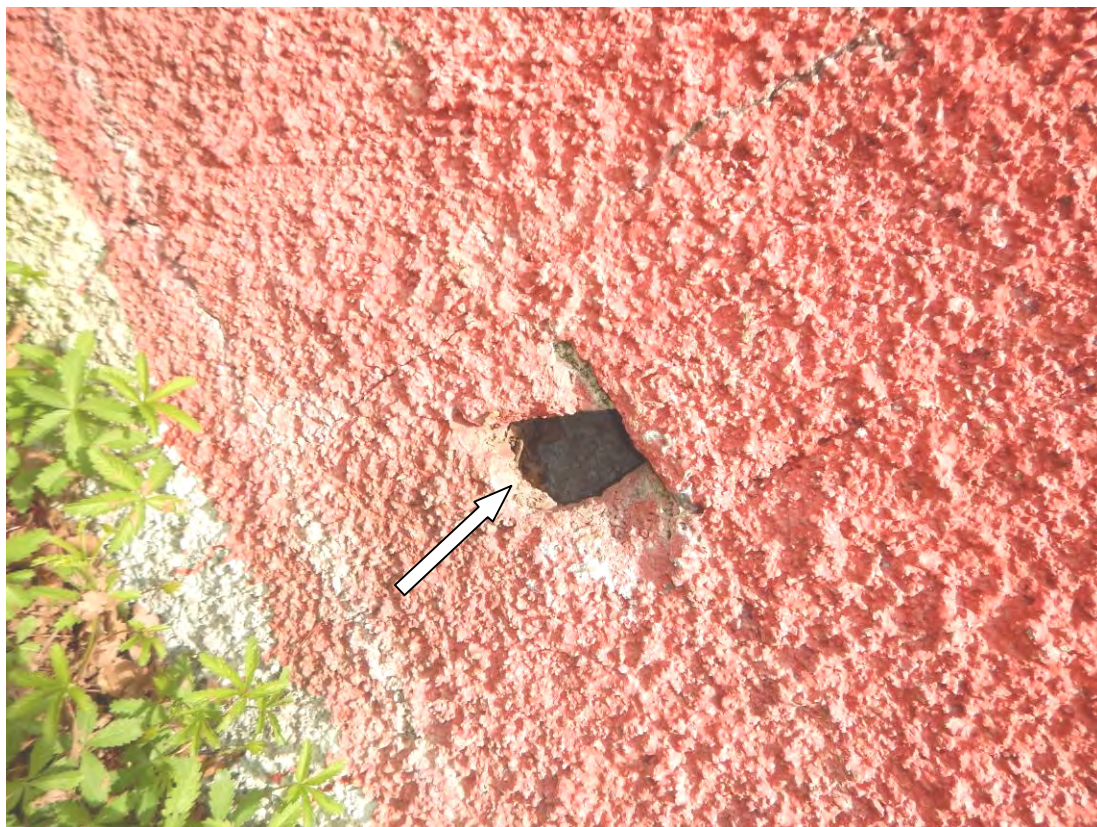
Slika 31: Mestoma so vidne poškodbe betonskih votlih blokov

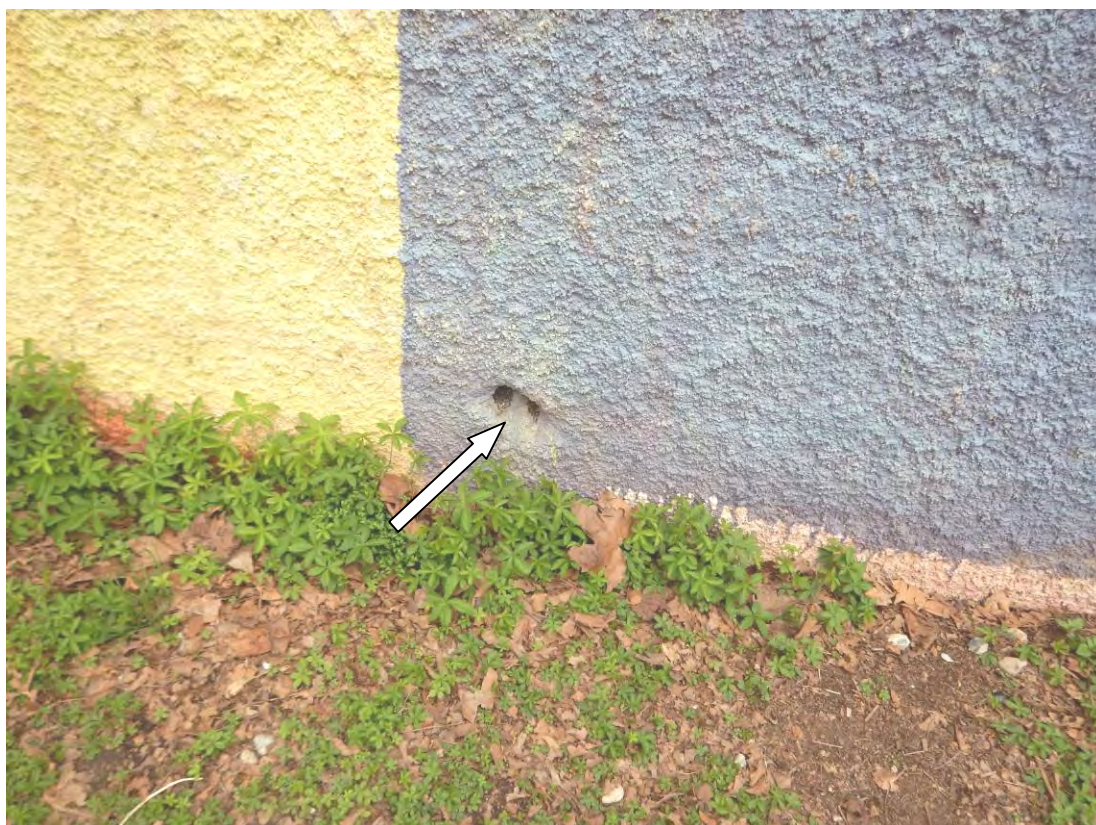
Slika 32: Mestoma so vidne poškodbe betonskih votlih zidakov

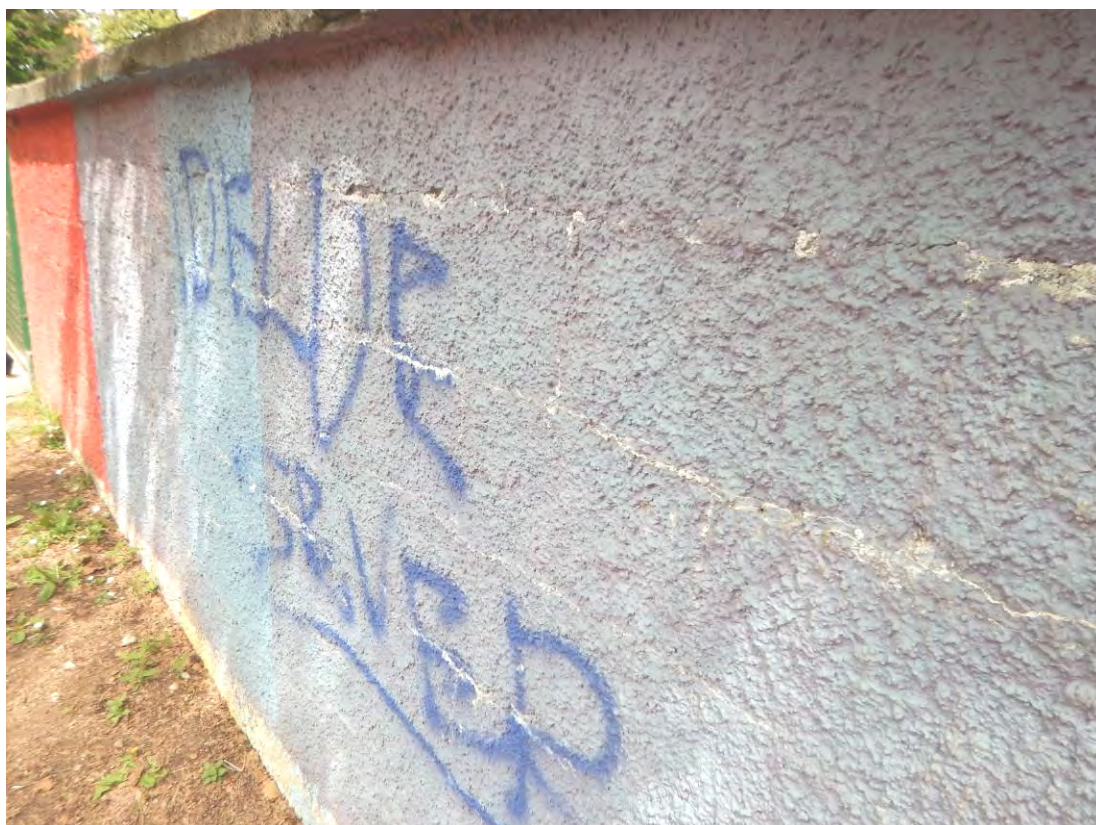
Slika 33: Na večjem delu zidane ograje je vidno odstopanje oz. odpadanje barvnega premaza v območjih fug med betonskimi zidaki. Mestoma je vidno tudi odpadanje veziva med betonskimi zidaki

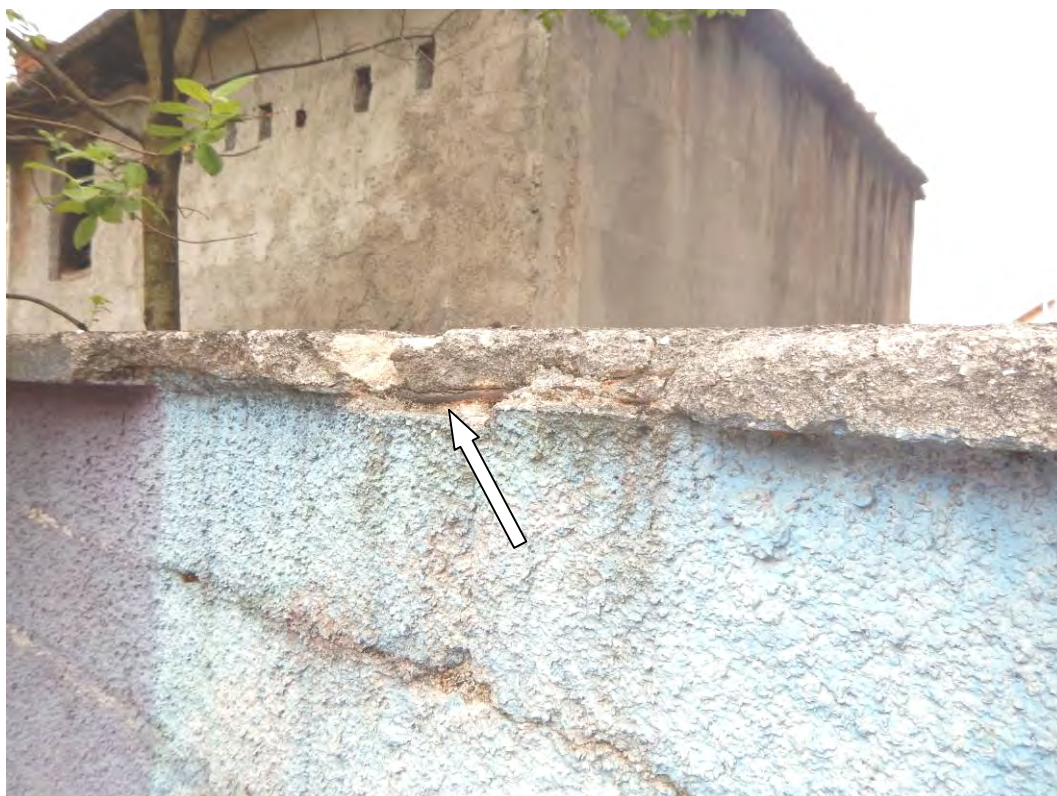
Slika 34: V območju stika zidane ograje in vrhnjega AB zaključka je vidna korodirana armatura. V tem območju je beton odlomljen in poškodovan

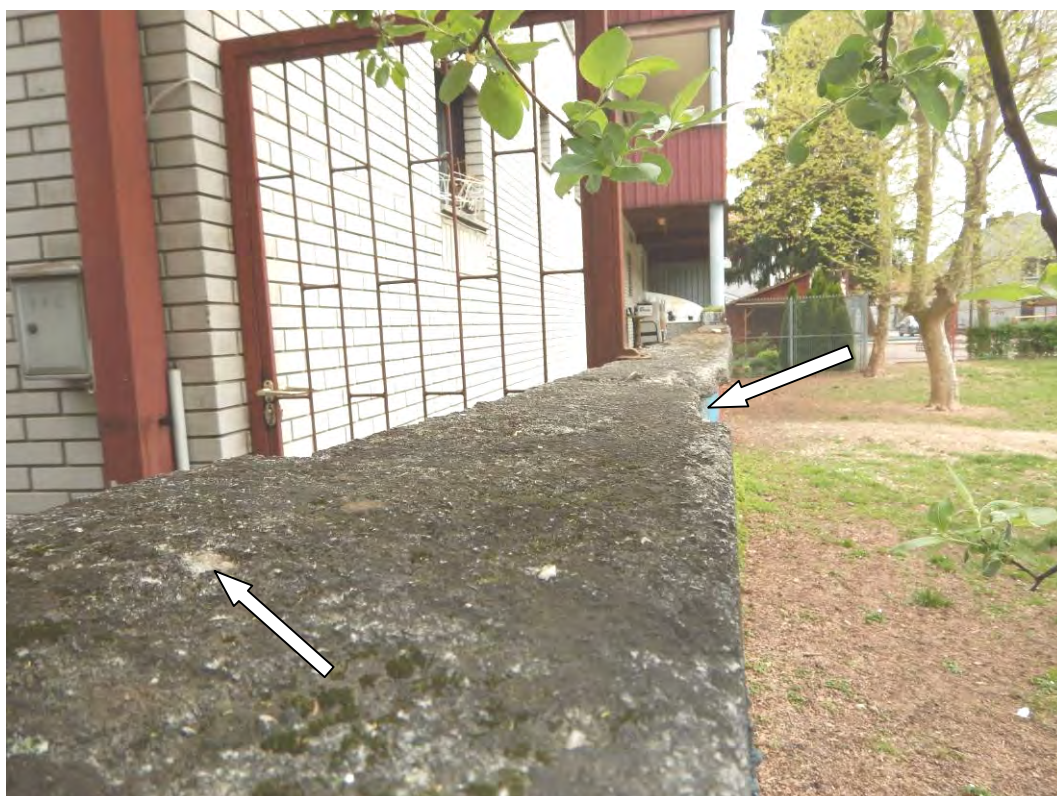
Slika 35: Na celotni površini vrhnjega AB zaključka je prisotno razraščanje vegetacije. Mestoma je beton tudi razpokan in poškodovan
